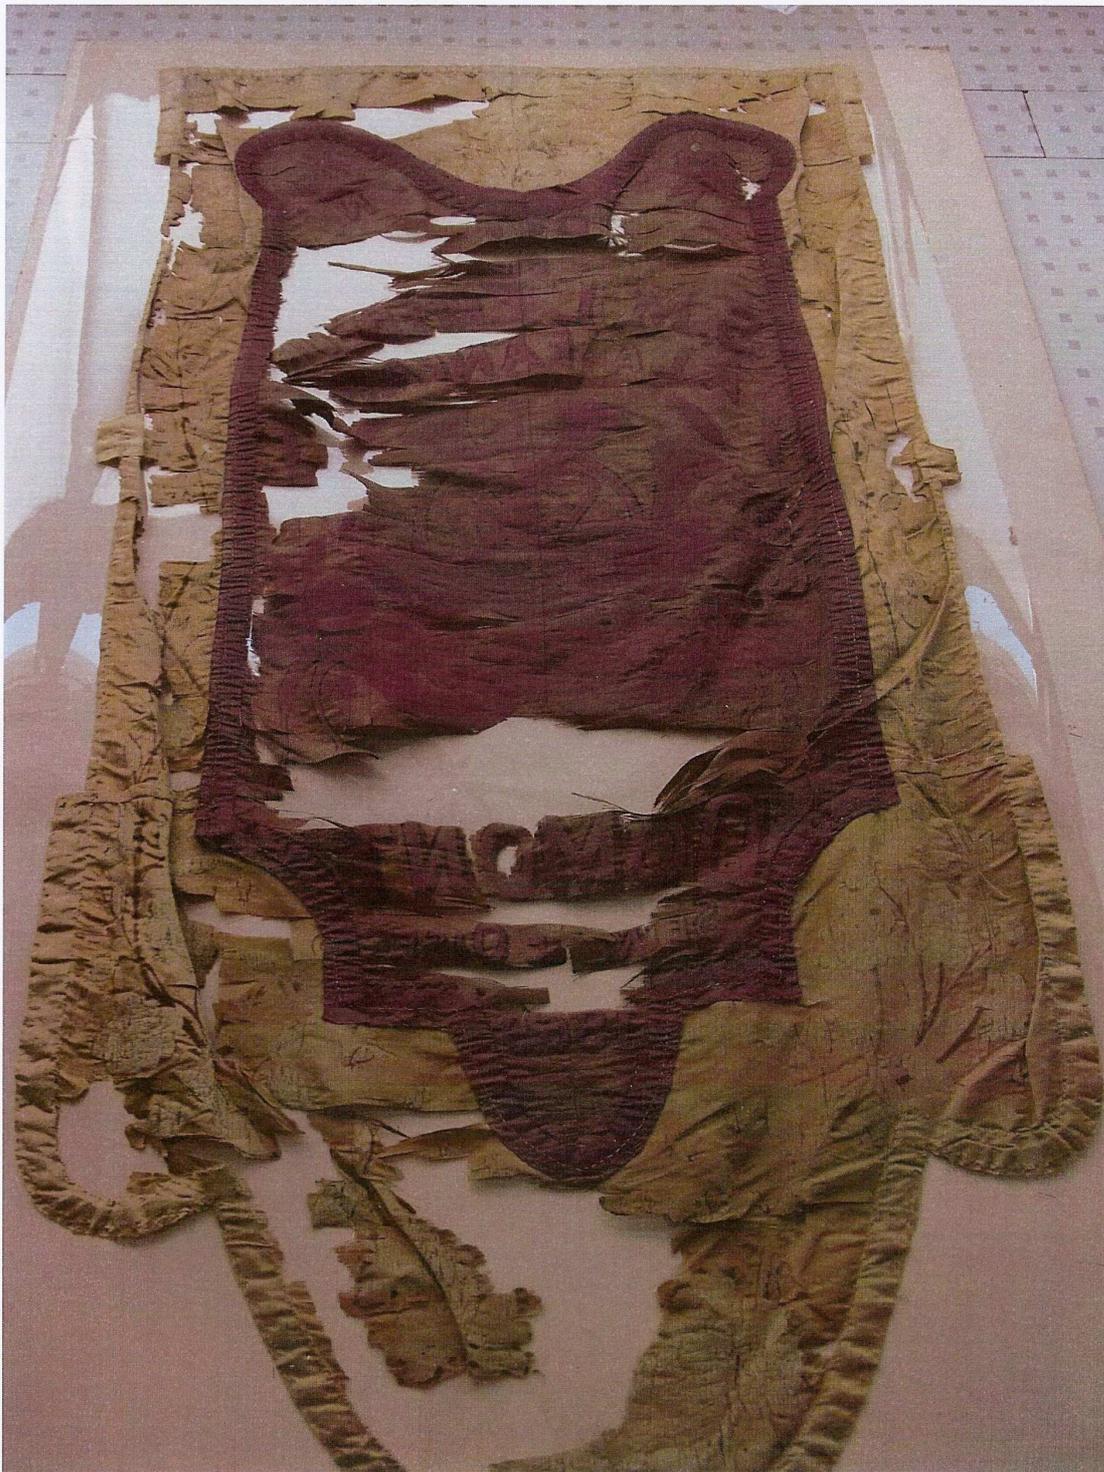
La bannière a été entièrement démontée, les pattes de suspension, les franges, les galons décousus, la doublure déposée, afin d'accéder à la soie peinte seule, ici vue sur son revers, qui a été soigneusement micro aspirée.  
Les lacunes apparaissent très importantes
